LUDOWE BUDOWNICTWO ZIEMI LUBUSKIEJ

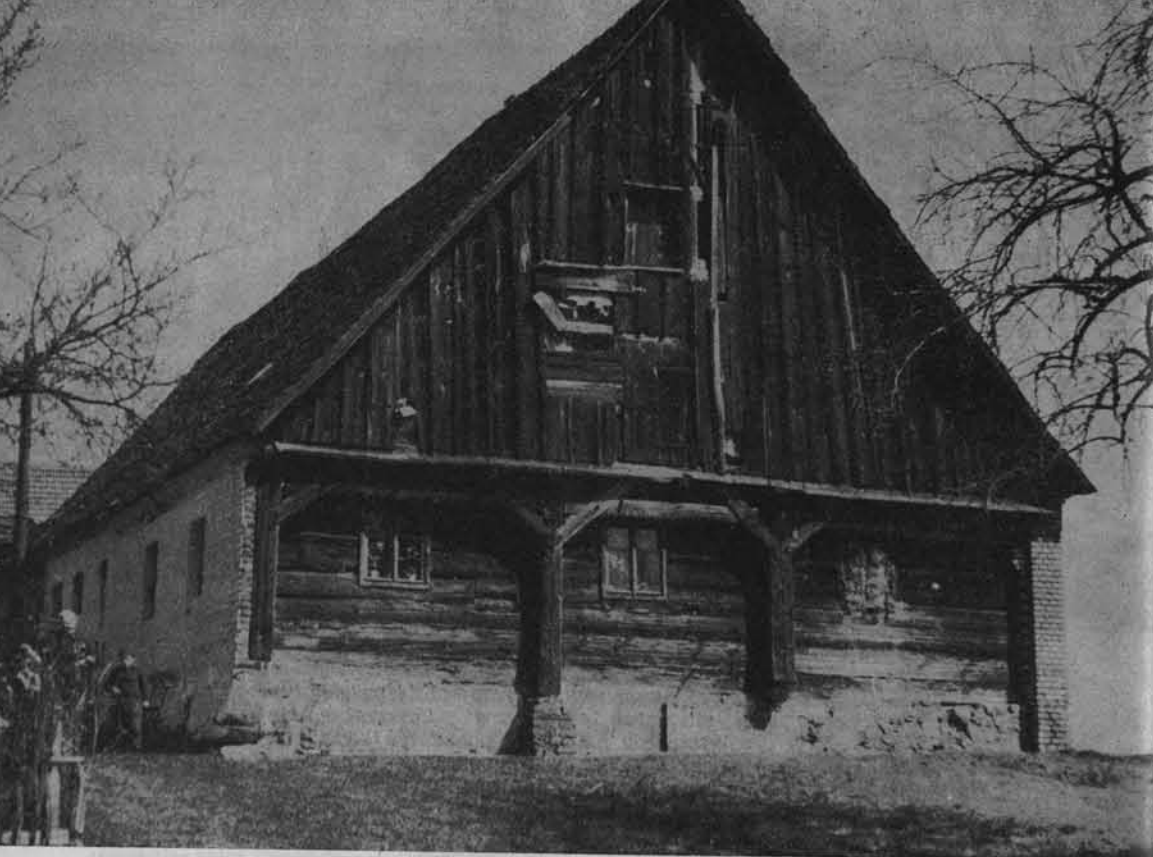
Sieniawa Żarska — dom przysłupowy. Przy krótszym boku zachowała się tu we względnie dobrym stanie konstrukcja o trzech słupach z mieczami i belką usztywniającą.

Dosyć dobrze jeszcze zachowany w swych partiach najciekawszych jest dom nr 3 w Sieniawie Żarskiej (pow. żarski), usytuowany w odosobnionej zagrodzie. Wejście, podobnie jak w poprzednio omówionym przykładzie prowadzi z dziedzińca, pośrodku dłuższego boku domu; i tu również w połowie znajdują się pomieszczenia gospodarcze. W obecnym stanie większość ścian została obmurowana w cegle. — Podobny dom, lecz bardziej przebudowany i ze zdekompletowaną konstrukcją przysłupową znajduje się w tej samej wsi pod nr 115.

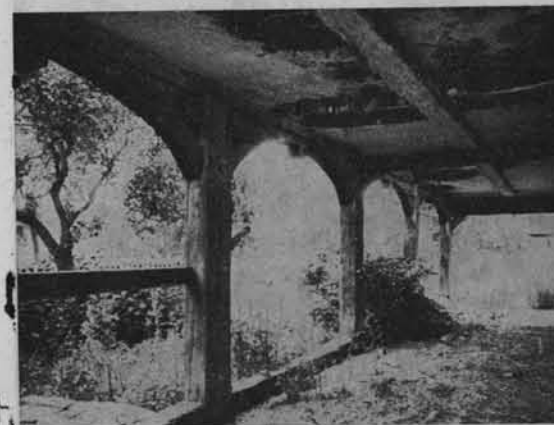
Kolczyn — wewnątrz podcienia, jest jeszcze możliwość uratowania tego obiektu, przez przeniesienie elementów nadających się do wykorzystania przy niezbędnej niemal pełnej rekonstrukcji domu.

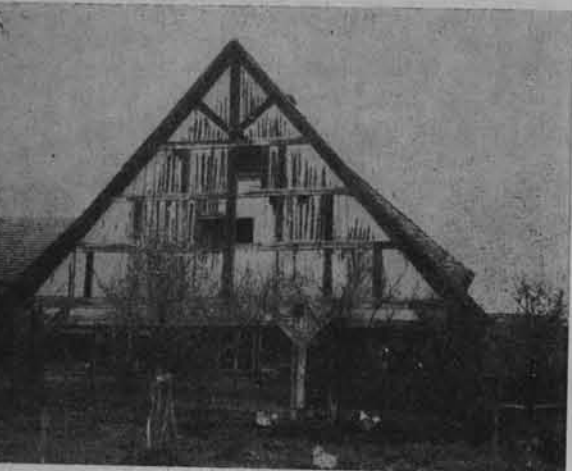
Łukawy — szczyt domu przysłupowego. Trzy słupy konstrukcji umieszczono nieregularnie, zgodnie z podziałem wnętrza o nierównej głębokości traktów.

Charakterystyczną i ładną elewację boczną z przysłupem i dekoracyjnym szczytem szkieletowym posiada zachowana już niestety tylko w połowie chałupa w Łukawach nr 3 (pow. żarski). Zabytkowa część domu znajduje się w lichym stanie, nie jest obecnie zamieszkała, mieści rupieciarnię i podręczny warsztat.

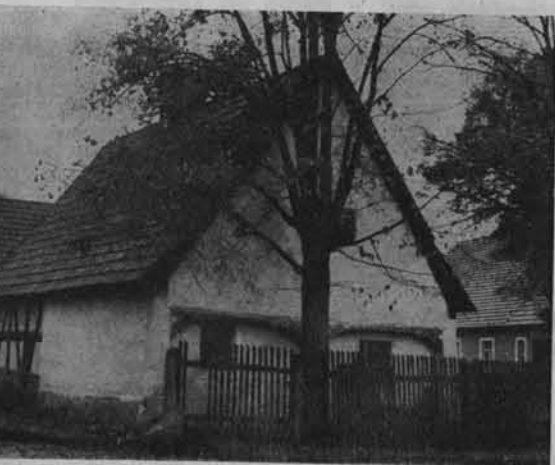
Białowice — chalupa zbudowana pod ko-
niec XVIII w. z częściowo przerobioną kon-
strukcją przysłupową o dwóch arkadach.

Wśród zachowanych domów najskromniejsze układy przestrzenne posiadają dwie niewielkie chałupy, w których występuje w ścianach przewaga konstrukcji szkieletowej. Z roku 1793 pochodzi odnowiona ostatnio przez właściciela chałupa nr 3 w Białowicach. Układ

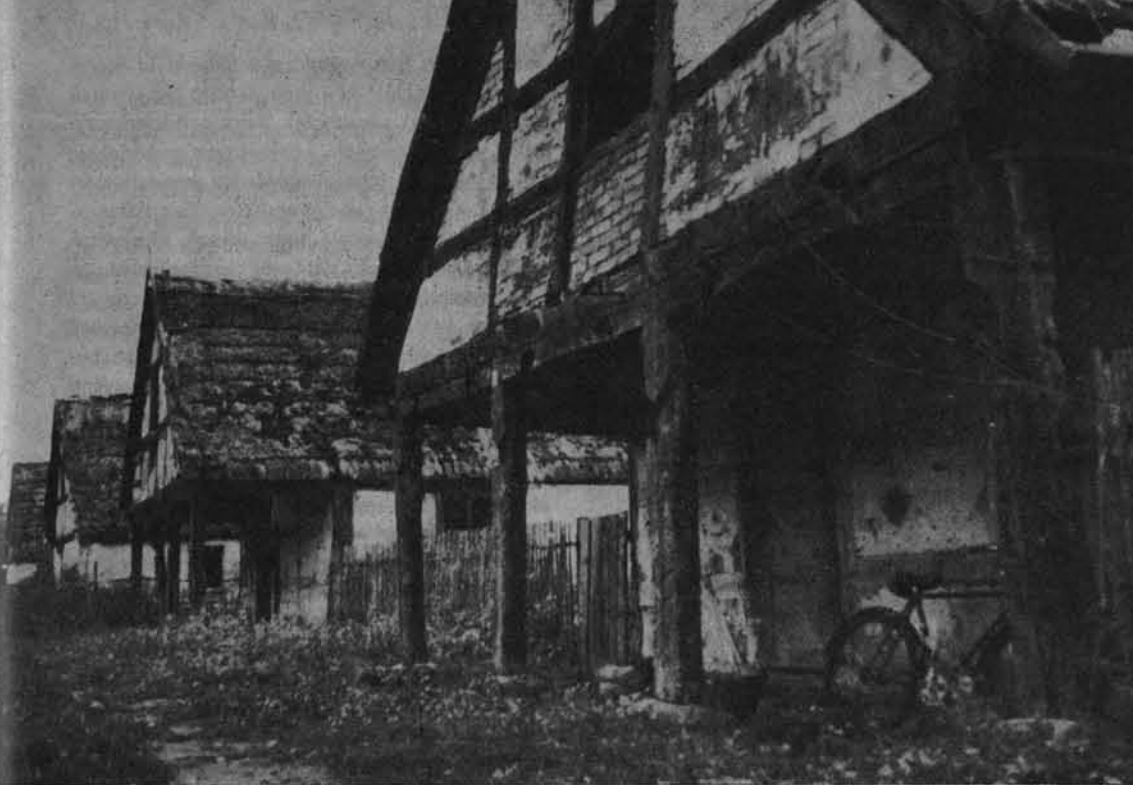
Krasne Dłusko — wzdłuż głównej ulicy wiejskiej wznoszą się tu szeregiem domy podcieniowe, stwarzając jedyną już chyba perspektywę tego rodzaju.

Zespół pięknych zabytkowych domów przysłupowych we wsi Krasne Dłusko (pow. międzyczeczkki), jeszcze dziś może wywołać entuzjazm niejednego miłośnika dawnego budownictwa. Wytyczenie tej części wsi, układ

zagród i ich budowa, nastąpiły niewątpliwie jednocześnie i zostały podyktowane wspólną myślą urbanistyczną i architektoniczną. Wprawdzie Krasne Dłusko stanowi przykład wsi kolonijnej, lecz jego domy wywodzą się z innego ciągu rozwojowego, niż cechującego budownictwo fryderycjańskie. Domy tejsze są znacznie mniejsze od dwóch poprzednio omówionych; ich program użytkowy obejmuje przedsiónek i kuchnię w trakcie frontowym, jedną izbę w trakcie środkowym i jedno lub dwa pomieszczenia gospodarcze w trzecim, tylnym trakcie. Front zdobi podcienie wsparte na czterech słupach z mieczami, szczyt posiada skromną dekorację w ukazanej konstrukcji szkieletowej, dachy pokryte strzechą. Zabudowa znajduje się w stanie niezadowolającym; niektóre domy były doraźnie ratowane różnymi zniekształcającymi je zresztą przemurowaniami; z czasem je opuszczono.

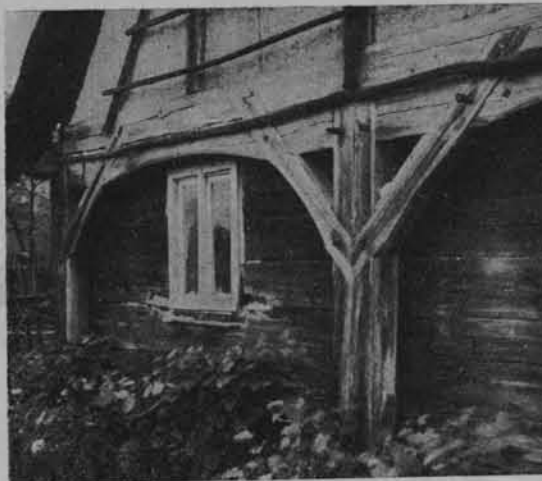
Jurzycy — szczegół konstrukcji przysłupowej. Dach wspiera się na konstrukcji o sześciu słupach, tworzy ona od frontu dwie szerokie i symetryczne arkady, wzmocnione mieciami.

W stanie niemal niezmienionym zachował się dom nr 21 w Jurzycach (pow. lubuski). Usytuowany szczytem do drogi (a wejściem z dłuższego boku, z podwórza) zawiera w trakcie frontowym dwie izby mieszkalne, w środkowym kuchnię, w tylnym pomieszczenia gospodarcze. Szczyty ozdobnie dekorowane w konstrukcji szkieletowej. Jedyną zmianę w stosunku do stanu pierwotnego stanowi obecnie pokrycie dachu dachówką, w miejsce

strzechy. Dom ten wzniesiono zapewne w XVIII wieku.
